## RESTAURACIÓN DE LA CELOSÍA DEL CORO ALTO Y LA PUERTA DE ENTRADA DE LA IGLESIA CONVENTUAL DE SANTA CLARA

**FINANCIA:** GRUPO DE DESARROLLO RURAL: GDR SE07 Serranía Suroeste Sevillana.  
PROGRAMA DE DESARROLLO RURAL DE ANDALUCÍA 2014-2020. CONVOCATORIA 2022  
**ENCARGO:** BENZA CONSERVACION Y RESTAURACIÓN SL

La Hermandad de Nuestro Padre y Señor de la Humildad y Paciencia, Nuestra Señora de los Dolores y Santa Clara de Asís y así su Junta de Gobierno acuerda la RESTAURACIÓN DE LA CELOSÍA DEL CORO ALTO Y PUERTA DE ENTRADA DE NUESTRA IGLESIA.

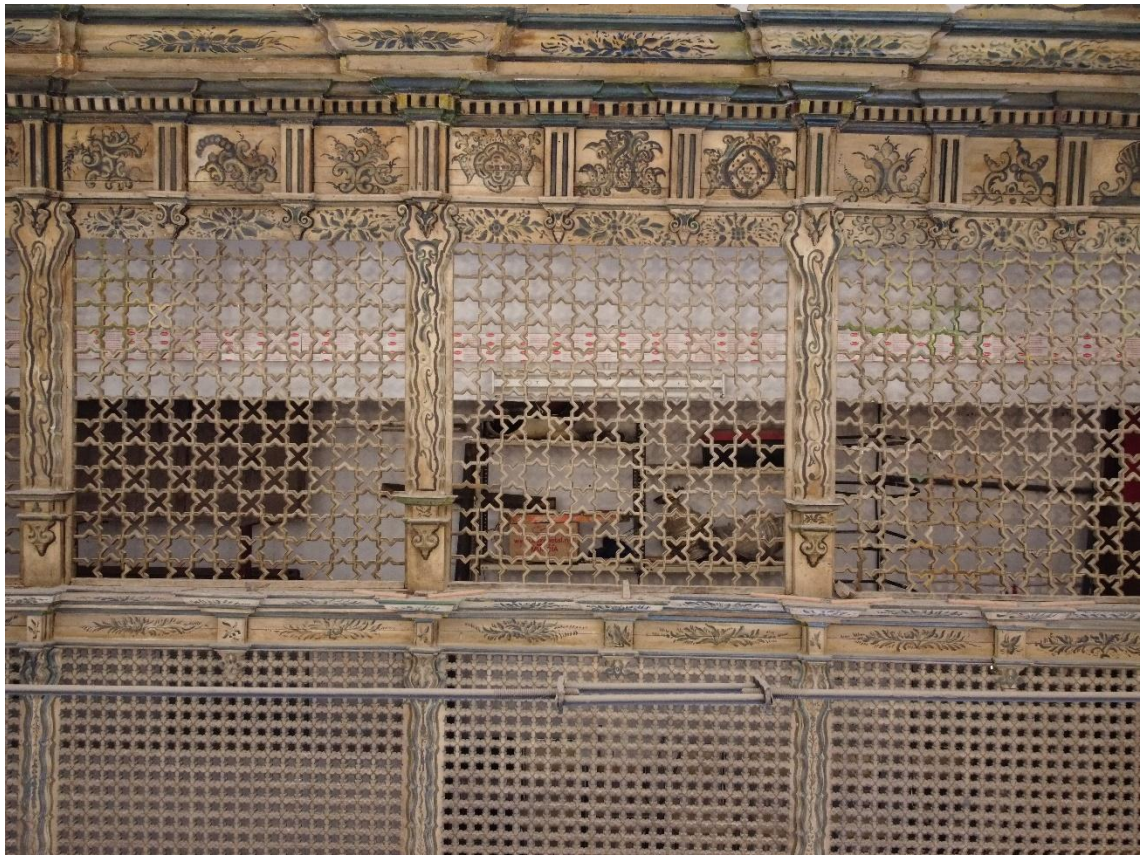
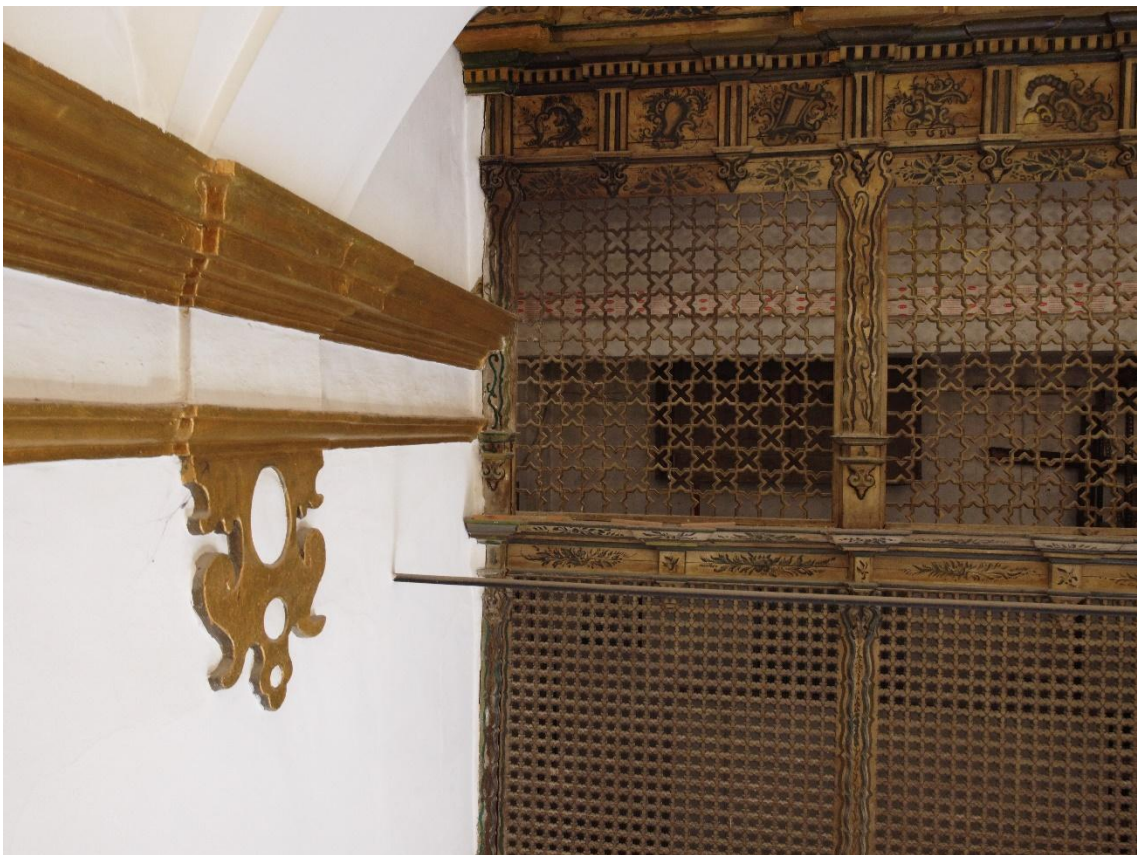
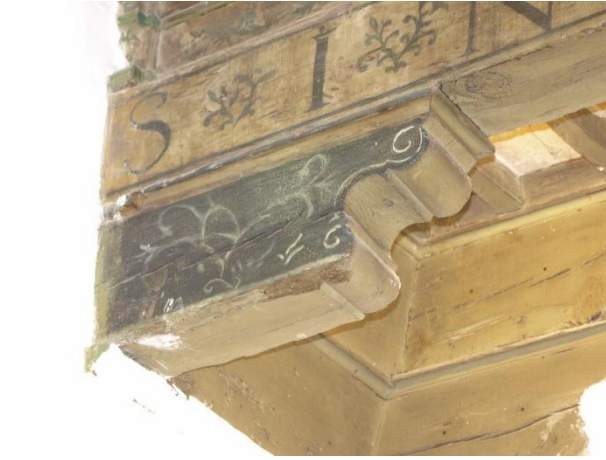
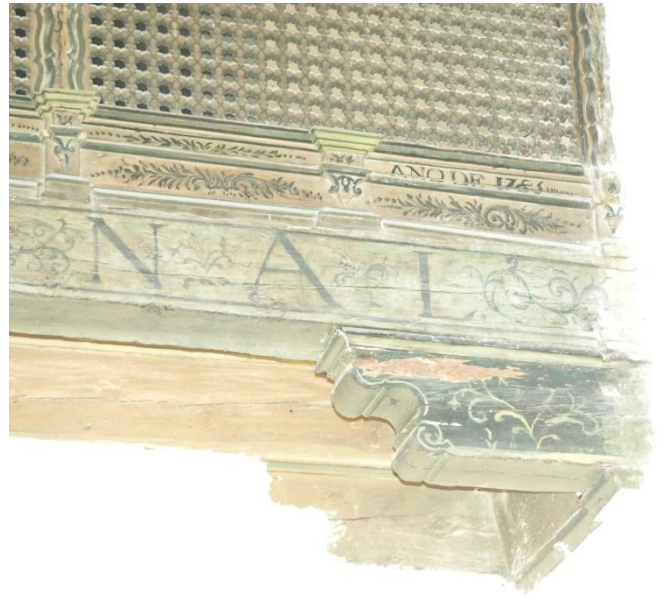
Se realizan fotos del estado actual de la celosía

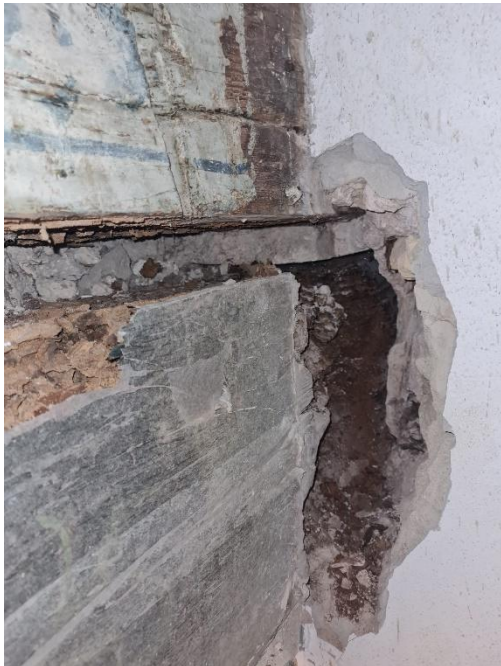
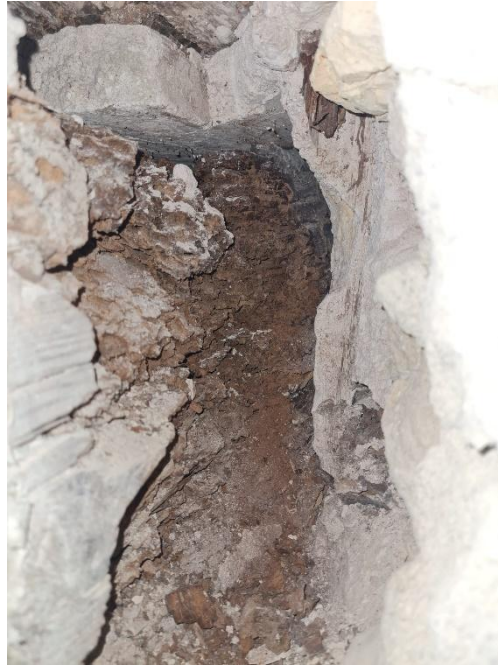
Estado en que se encuentra el can de la derecha, nos obliga a desmontarlo y reforzarlos con un can metálico

Fijación y protección policromía mediante papel japonés y desmontaje del can derecho para su tratamiento de consolidación,

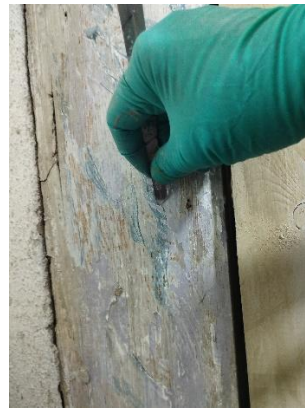
*Limpieza de cornisas del reverso de celosía, se aprecia gran acumulación de suciedad superficial sobre la misma. Limpieza de zonas policromadas, eliminación de polvo, suciedad superficial barnices y repintes*

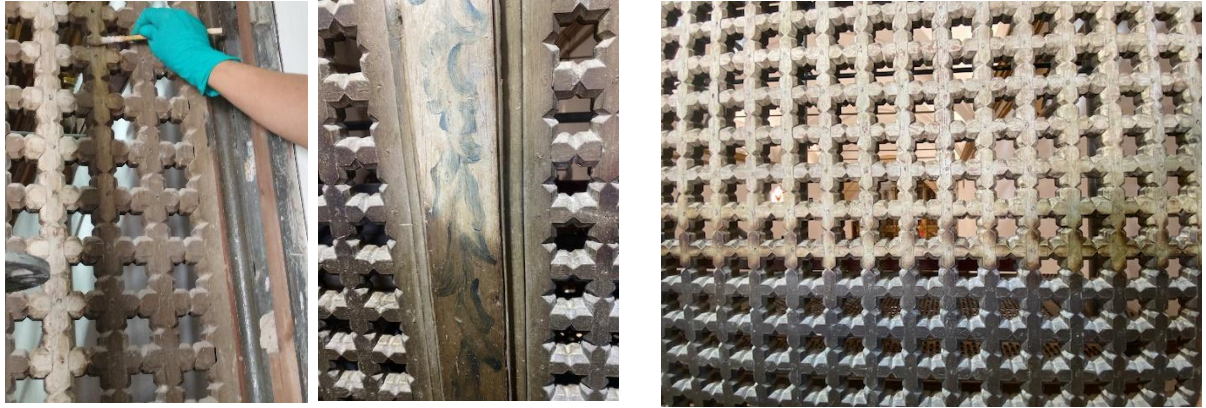
*Limpieza de reverso de celosía, se aprecia gran acumulación de suciedad superficial sobre la misma.*

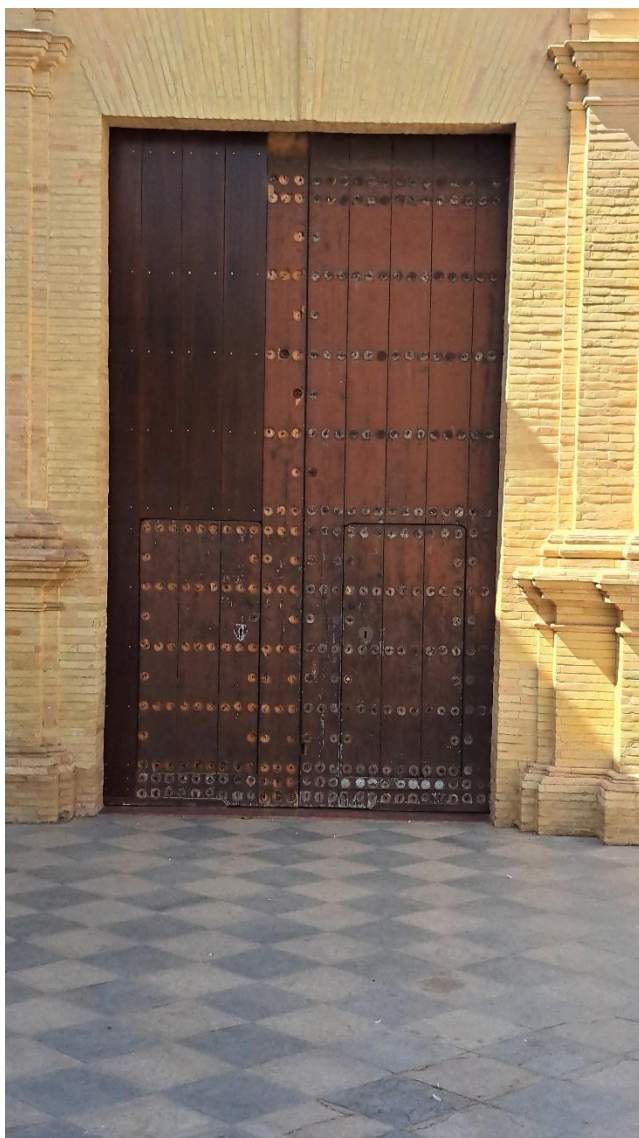
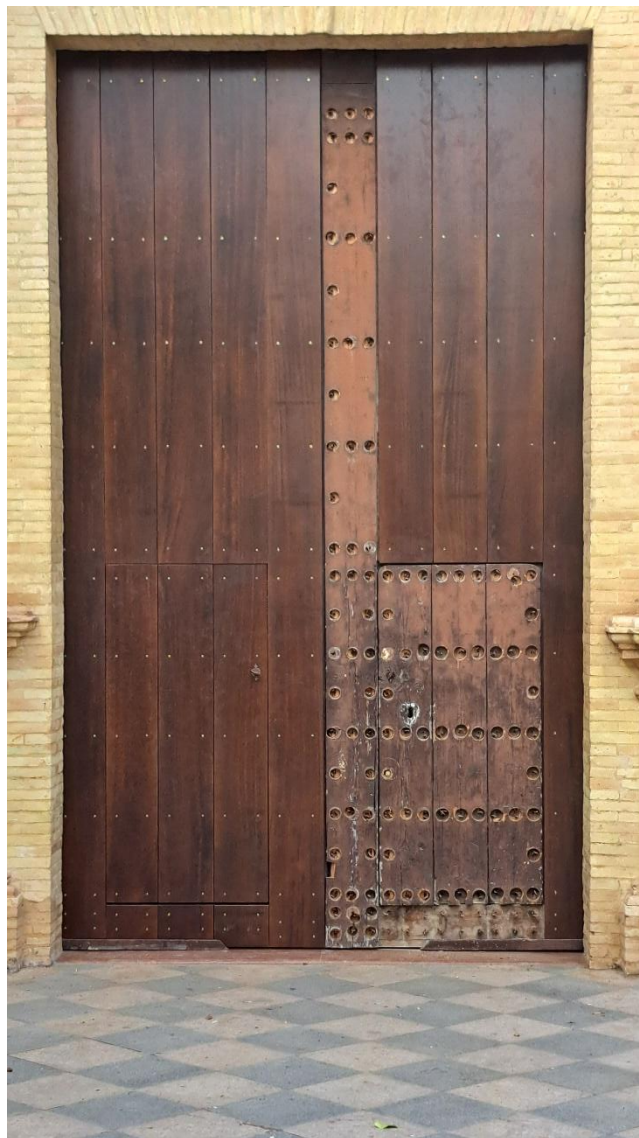
*Se inician los trabajos de sustitución de las tablas exteriores debido al mal estado de conservación.*
