## RESTAURACIÓN DE LA CELOSÍA DEL CORO ALTO Y LA PUERTA DE ENTRADA DE LA IGLESIA CONVENTUAL DE SANTA CLARA

**FINANCIA:** GRUPO DE DESARROLLO RURAL: GDR SE07 Serranía Suroeste Sevillana.  
PROGRAMA DE DESARROLLO RURAL DE ANDALUCÍA 2014-2020. CONVOCATORIA 2022  
**ENCARGO:** BENZA CONSERVACION Y RESTAURACIÓN SL

La Hermandad de Nuestro Padre y Señor de la Humildad y Paciencia, Nuestra Señora de los Dolores y Santa Clara de Asís y así su Junta de Gobierno acuerda la RESTAURACIÓN DE LA CELOSÍA DEL CORO ALTO Y PUERTA DE ENTRADA DE NUESTRA IGLESIA.

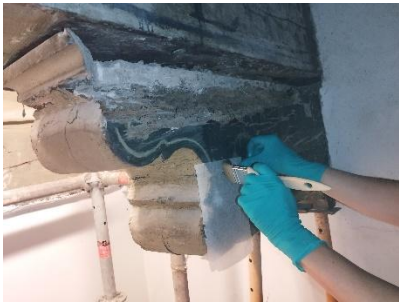
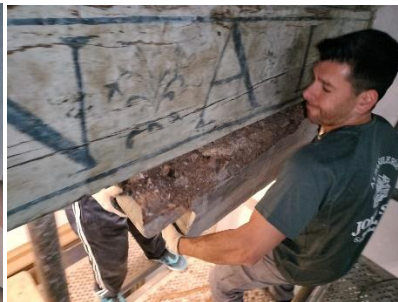
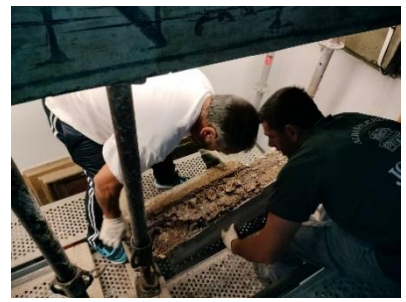
Fijación y protección policromía mediante papel japonés y desmontaje del can derecho para su tratamiento de consolidación,

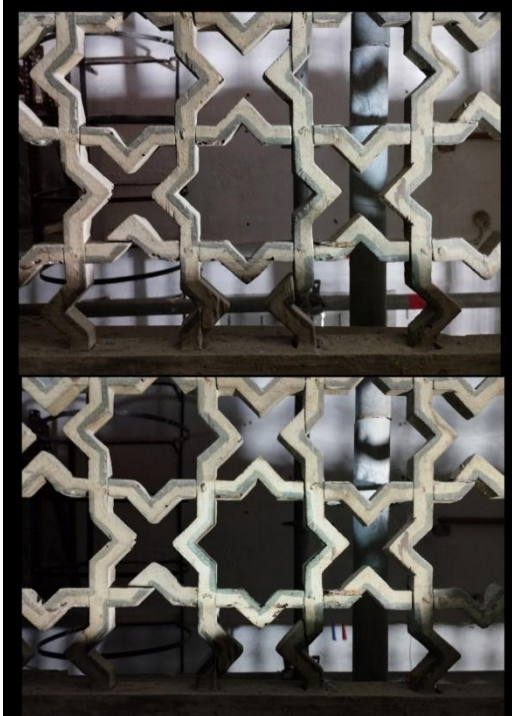
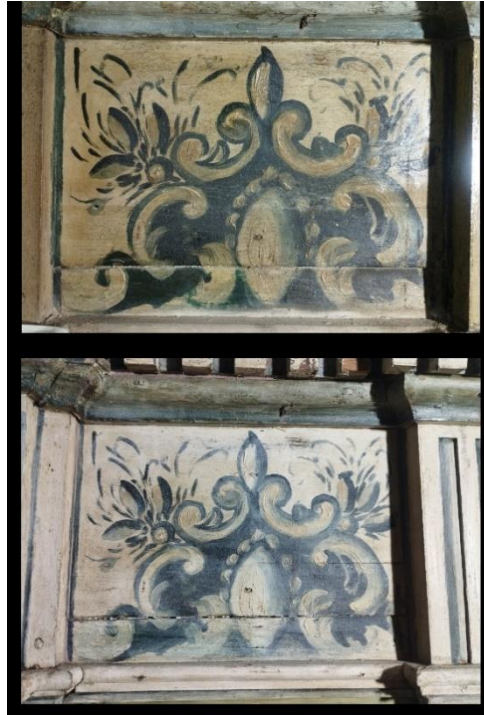
Limpieza de viga policromada de soporte de la celosia e imágenes comparativas de diferentes zonas antes y despues de la limpieza.

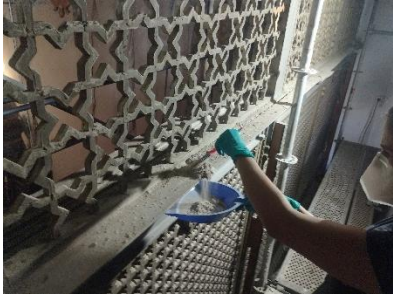
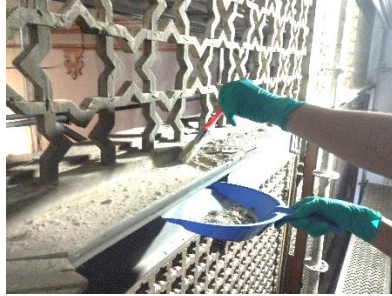
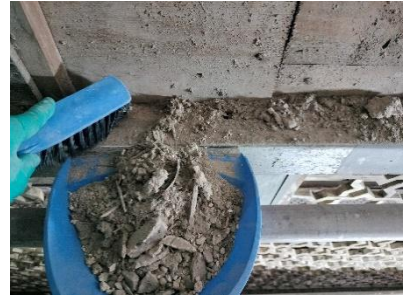
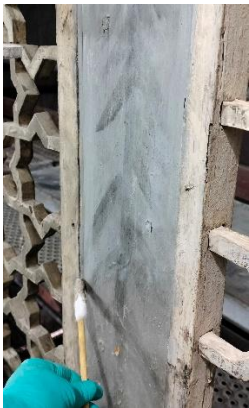
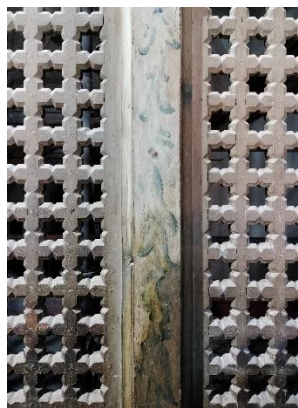
*Limpieza de cornisas del reverso de celosía, se aprecia gran acumulación de suciedad superficial sobre la misma. Limpieza de zonas policromadas, eliminación de polvo, suciedad superficial barnices y repintes*

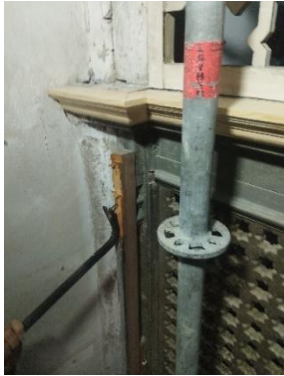
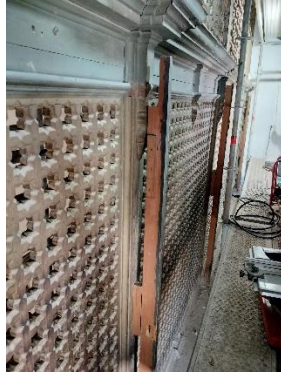
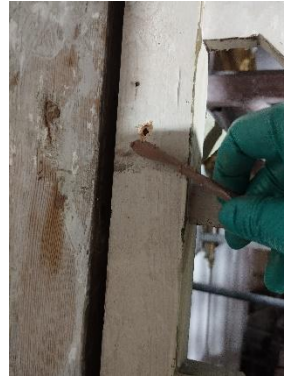
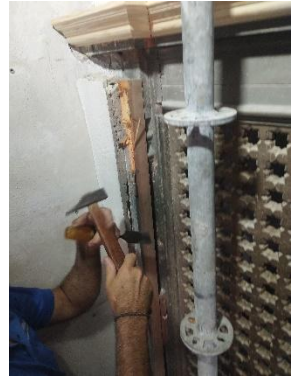
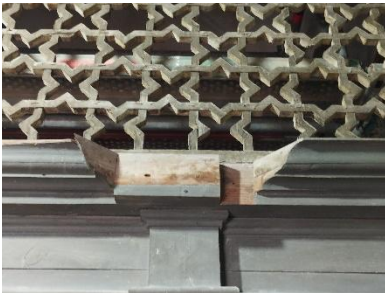
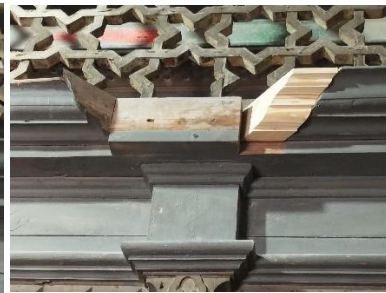
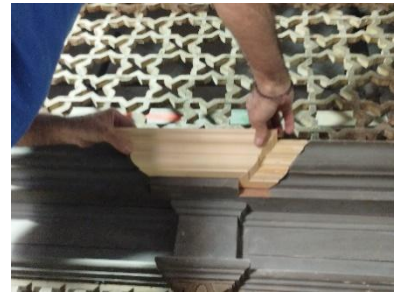
*En el reverso de la celosía se procede a la eliminación de partes no originales que han dejado de cumplir su función y relleno de oquedades con pasta de madera. Reintegración de faltas en molduras con piezas realizadas en madera de pino mediante encolado.*

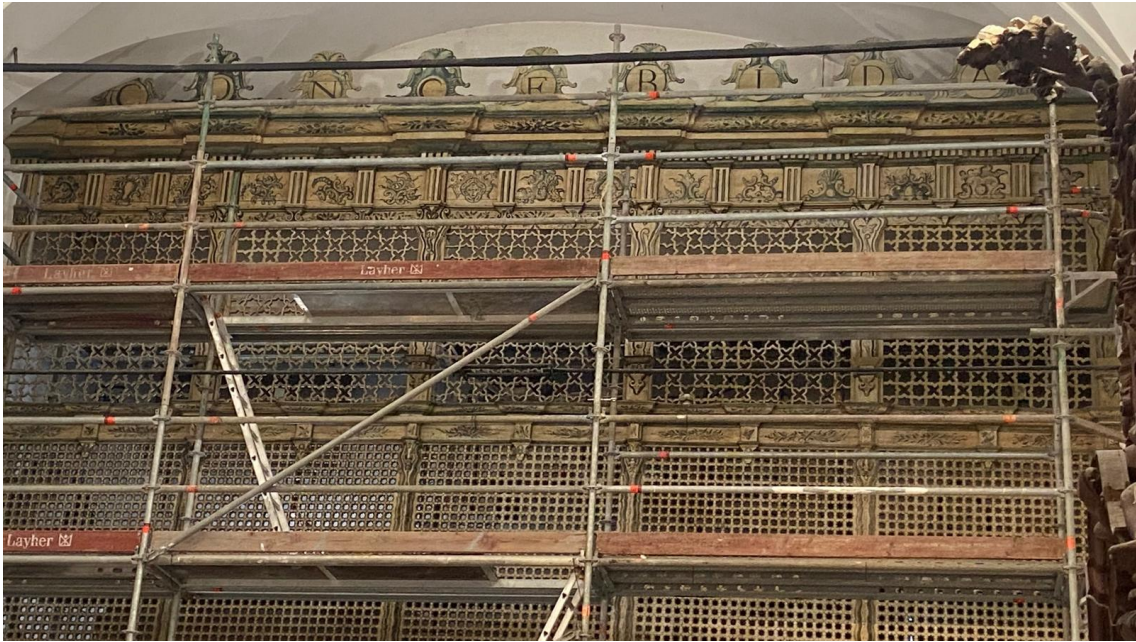
*Una vez concluido los trabajos de restauración se procede al desmontaje de los andamios*

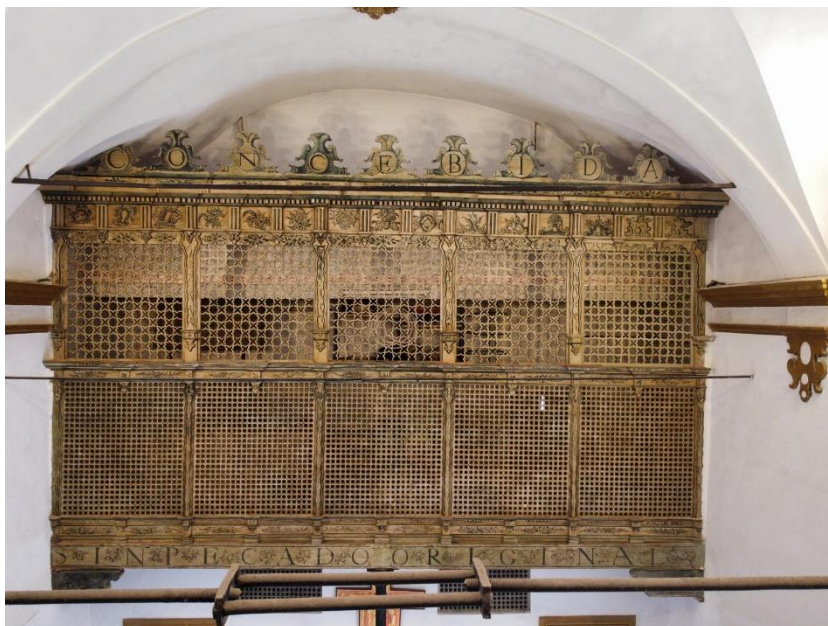
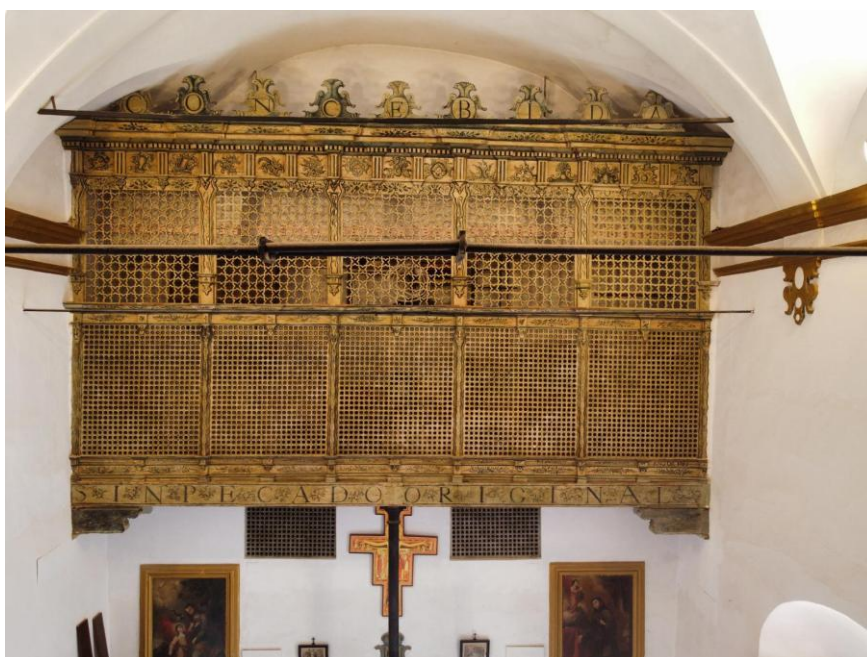
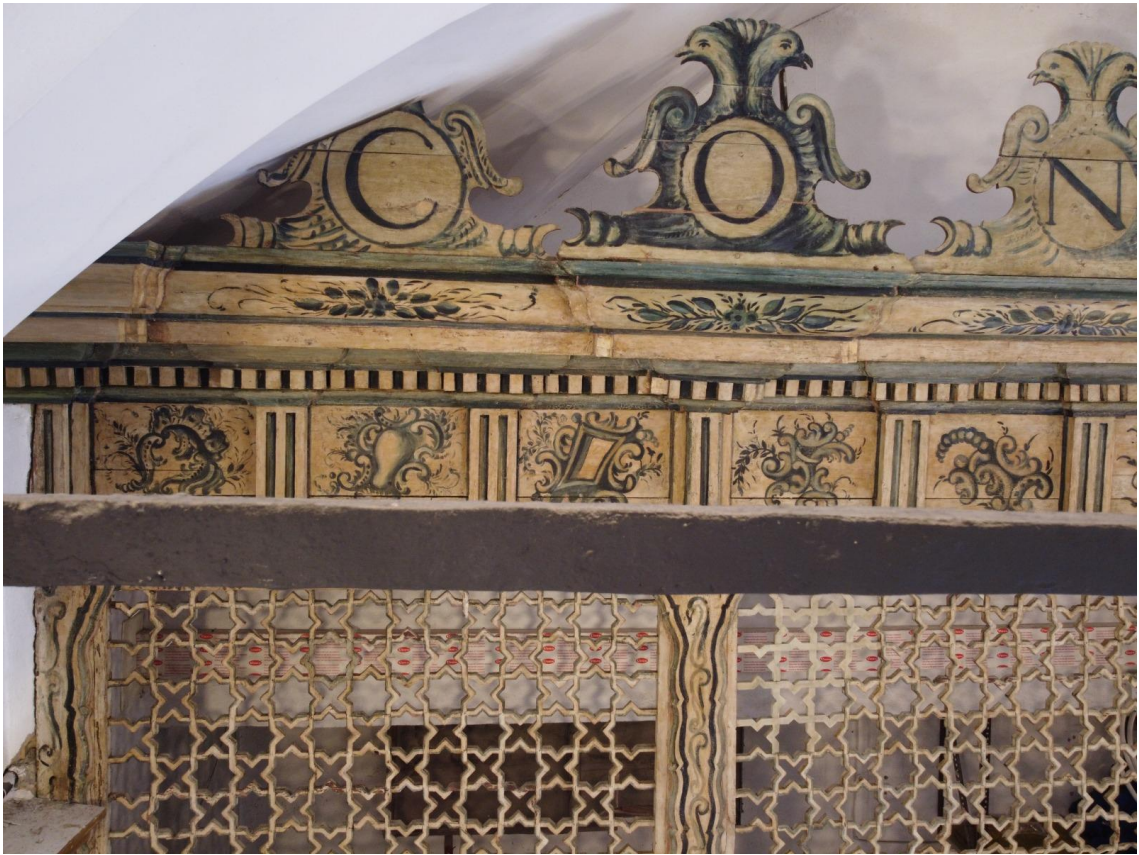
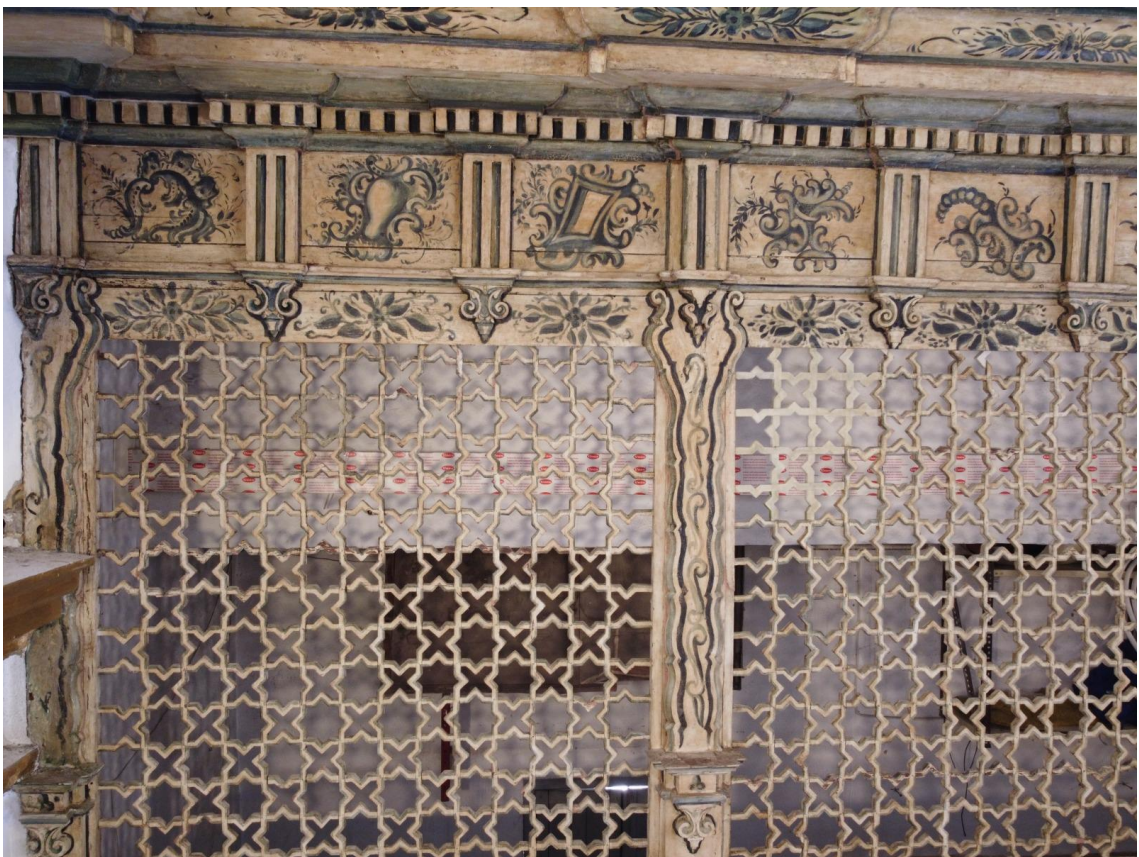
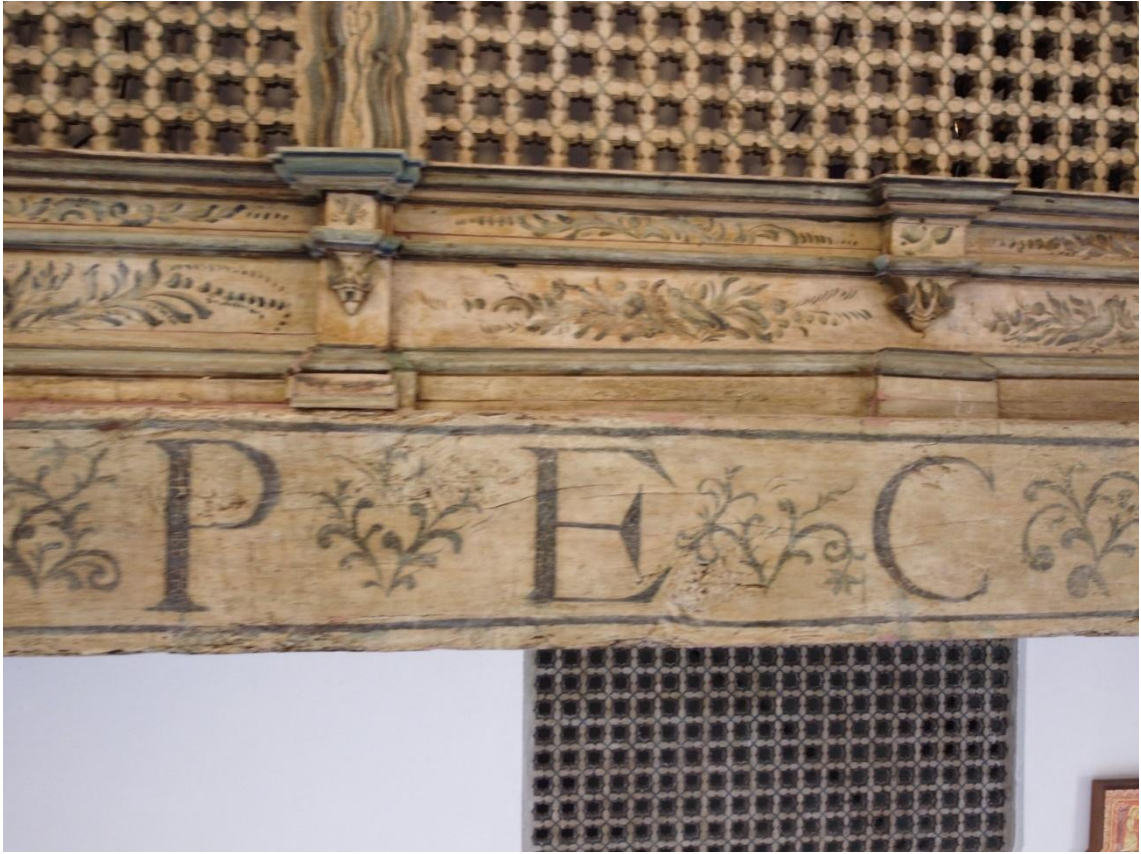
Fachada y detalles

Fotos finales de la Restauración realizadas con un DRON
